AP 0302 / AP18-1001231 Стальной кронштейн левой опоры СА, кулисная МКПП

• КАЛИНА/СПОРТ, ГРАНТА/СПОРТ

(Применяется на автомобилях с кулисной МКПП. Замена серийного кронштейна 1118-1001231-00)

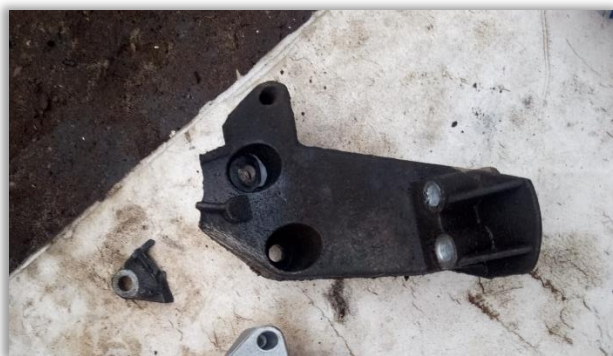
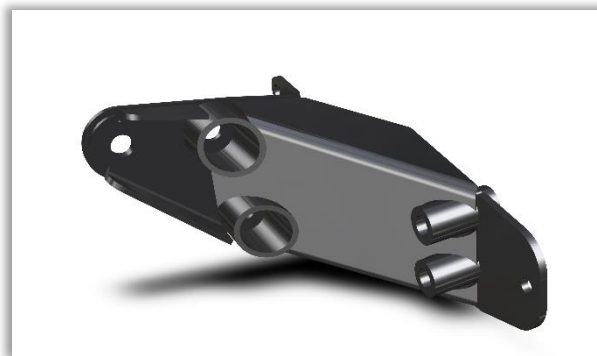
ПРИ ЭКСПЛУАТАЦИИ

- Поломка кронштейна (Ненадежность конструкции)

- Поломка корпуса КПП

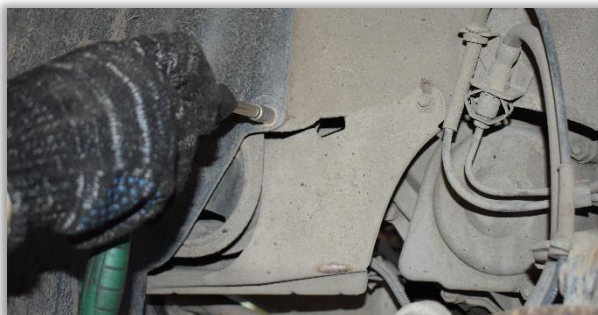
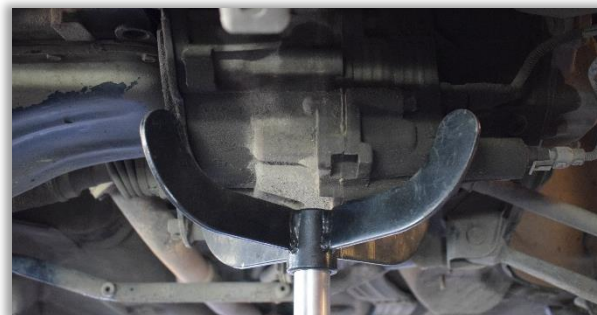
1. - Снять левое колесо
- Демонтировать левый брызговик двигателя
- Демонтировать пыльник двигателя

2. - Поставить подпорку под КПП от ее провисания при снятии опоры

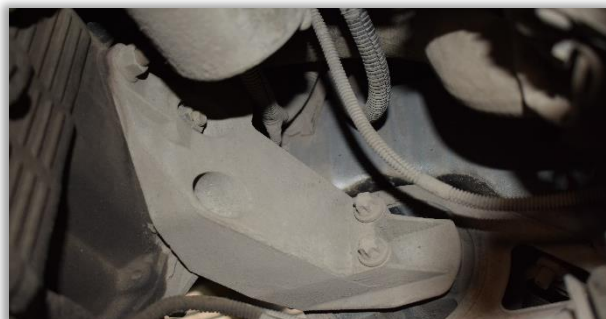
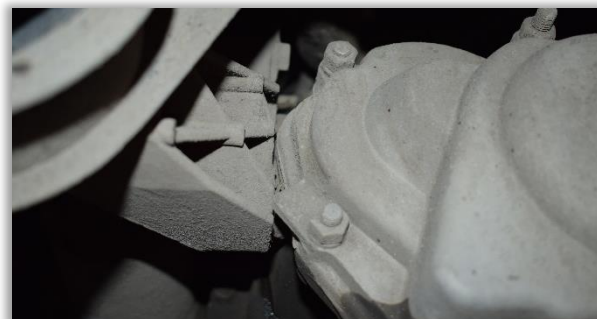
3. - Открутить 2 болта крепления кронштейна к опоре
- Открутить 3 гайки крепления кронштейна к КПП
- Снять заводской кронштейн опоры КПП

4. - Вывернуть 2 шпильки крышки 5-й передачи

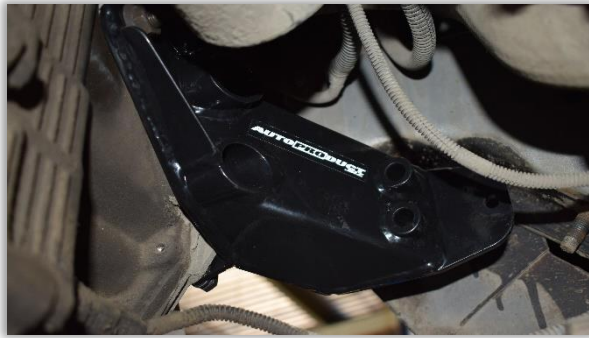
- 5.** – Установить кронштейн
- Наживить 3 гайки крепления кронштейна к КПП.

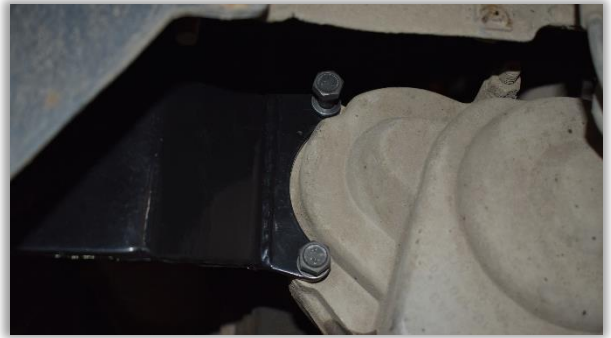
- 6.** - Наживить 2 болта с шайбой гроверной из комплекта крепления 5-й передачи
- Прикрутить 3 гайки крепления кронштейна к КПП. Момент затяжки 31,9-51,9 Н*м
- Затянуть 2 болта крепления 5-й передачи 15,7 – 25,5 Н*

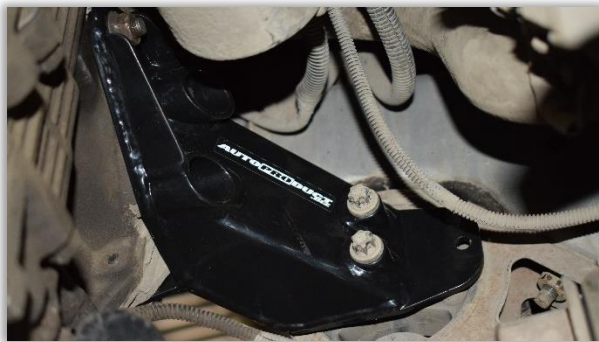
- 7.** - Прикрутить 2 болта крепления кронштейна к опоре. Момент затяжки 41,7 – 51,5 Н*м
